ST-066B-11 · Rev.0

**Art.
66/B**

**Idrante soprasuolo modello EUR tipo C - 3 sbocchi
profondità 700 mm (DN 100)**

*Dry barrel Pillar hydrant style EUR type C - 3 outlets
depth 700 mm (DN 100)*

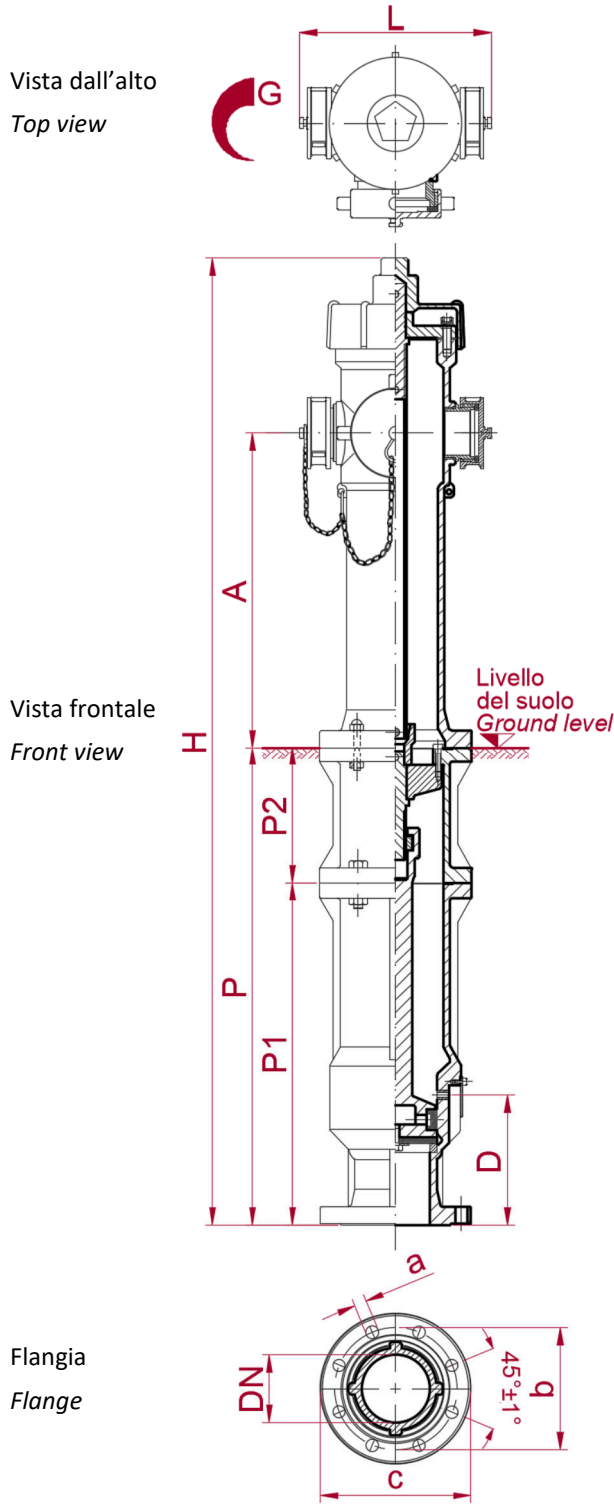
Fig. 1

H	1420mm
A	450mm
P	700mm
P1	500mm
P2	200mm
D	200mm
L	280mm

DN	100mm
a	19mm
b	180mm
c	220mm

81kg

G	7
---	---

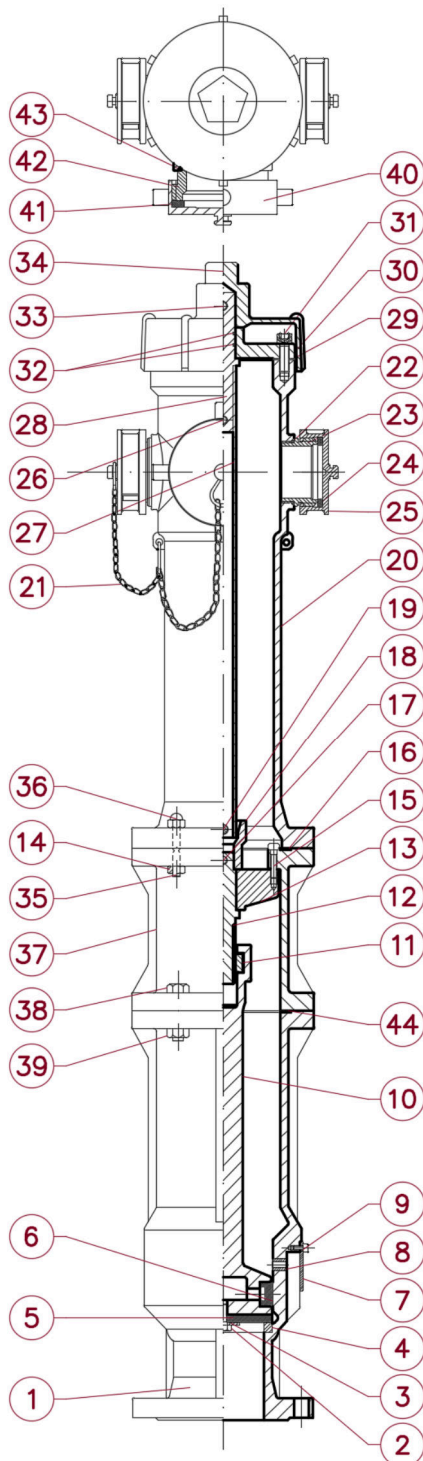
Fig. 2

ID	Descrizione	Description	ID Mater.
1	Scatola valvola	Body valve	D
2	Vite M10	Screw M10	A
3	Rondella	Washer	A
4	Anello Sede	Seat ring	B
5	Guarnizione tenuta	Seat seal	E
6	Guarnizione scarico	Drain seal	E
7	Copriscarico	Drain cover plate	A
8	Boccola scarico	Drain sleeve	B
9	Vite M6	Screw M6	A
10	Otturatore	Obturator	D
11	Madrevite	Female nut	B
12	Albero manovra	Stem	B
13	Traversino sistema rottura	Break system support	D
14	Dado M12	Nut M12	A
15	Vite M8	Screw M8	A
16	Guarnizione Flangia	Flange gasket	E
17	Spina elastica	Pin	C
18	Giunto sistema rottura	Break system coupling	D
19	Alberino innesto giunto	Connecting rod	A
20	Colonna C con 3 sbocchi	Shell type C with 3 outlets	D
21	Catenella	Chain	A
22	O-ring	O-ring	E
23	Attacco UNI DN 70	UNI connection DN 70	B
24	Guarnizione UNI	UNI seal	E
25	Tappo UNI DN 70 forma A	UNI Blind cap DN 70 form A	B
26	Spina elastica	Pin	C
27	Asta	Operating shaft	A
28	Albero di manovra	Hand wheel shaft	B

29	Guarnizione	Seal	E
30	Coperchio	Hydrant cover	D
31	Vite M12	Screw M12	A
32	O-ring	O-ring	E
33	Spina elastica	Pin	C
34	Cappello di manovra	Hand wheel	D
35	Vite speciale per sistema rottura	Breaking system machined screw	B
36	Dado cieco M12	Blind nut M12	F
37	Tronchetto prolunga	Extension	D
38	Vite M14	Screw M14	A
39	Dado M14	Nut M14	A
40	Tappo UNI DN 100 forma B	UNI Blind cap DN 100 form B	B
41	Guarnizione UNI	UNI seal	E
42	Attacco UNI DN 100	UNI connection DN 100	B
43	O-ring	O-ring	E
44	Guarnizione Flangia	Flange gasket	E

Vista dall'alto
Top viewVista frontale
Front view

ID mater.	Materiale	Material
A	Acciaio zincato	Galvanized steel
B	Ottone	Brass
C	Acciaio	Steel
D	Ghisa EN GJL 250	Cast iron EN GJL 250
E	Gomma sintetica	Synthetic rubber
F	Acciaio INOX	Stainless Steel
